Bauwerksabdichtung mit AQUAPRESS[®] - Injektionssystem

W. Fix, J. de Hesselle, M. Düttmann

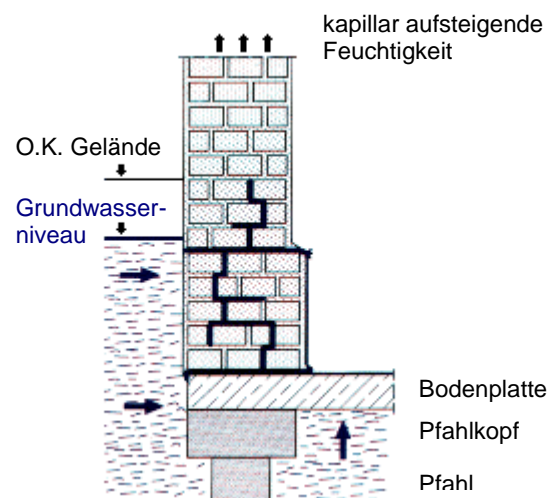
Zeichnung 1:
Ziegelmauerwerk mit beidseitigem Putz:
Schadenssituation Außenwand

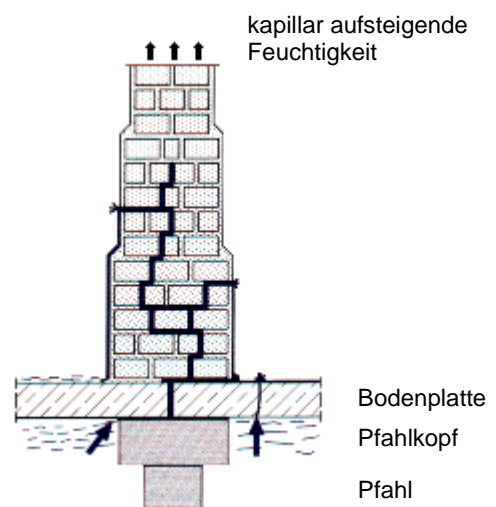
Zeichnung 2:
Ziegelmauerwerk mit beidseitigem Putz:
Schadenssituation Trennwände

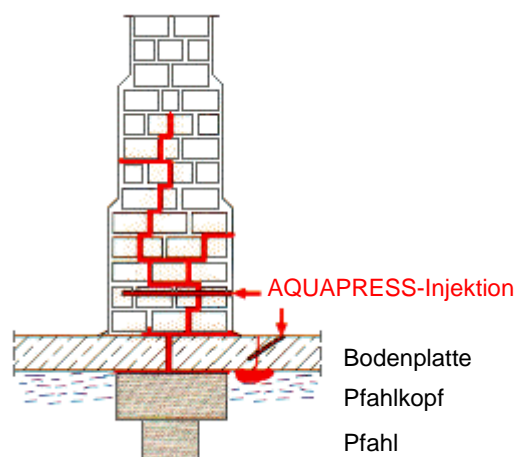
Zeichnung 2a:
Ziegelmauerwerk mit beidseitigem Putz:
Trennwände nach Gelfüllung

- Zur Füllung der Risse in den Bodenplatten (Zeichnung 2a) wurde diese schräg angebohrt und Gelflüssigkeit so lange injiziert, bis das Material aus einem anderen Riss austrat.
- Die Fugen zwischen den Bodenplatten wurden gefüllt, indem in Abständen von ca. 0,8 m und ca. 0,3 m über dem Kellerboden horizontale Löcher gebohrt wurden, die man mit Gel füllte. Die Gelbildung führte zu einer Fugenverfüllung nach oben bis nahezu auf Deckenniveau und nach unten bis zur Gebäudetrennfuge, einschl. der Arbeitsfuge zwischen Bodenplatte und Mauerwerk.
- Die vollständige Füllung des Giebelmauerwerks (Zeichnung 1a) bis über Grundwasserniveau erfolgte in Ergänzung der vorgenannten Arbeitsschritte. Es wurde ein Injektionsraster gelegt, um eine größtmögliche Durchsetzung des Mauerwerks mit der injizierten Gelflüssigkeit zu erreichen.
